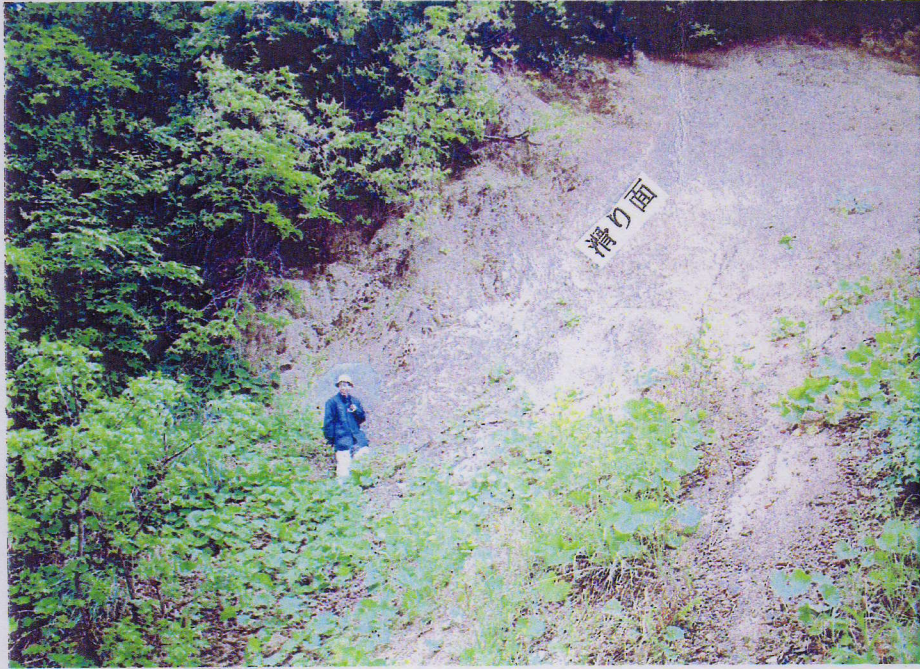
図-4-16 ⑥の地すべりのCの領域に見られる滑り面

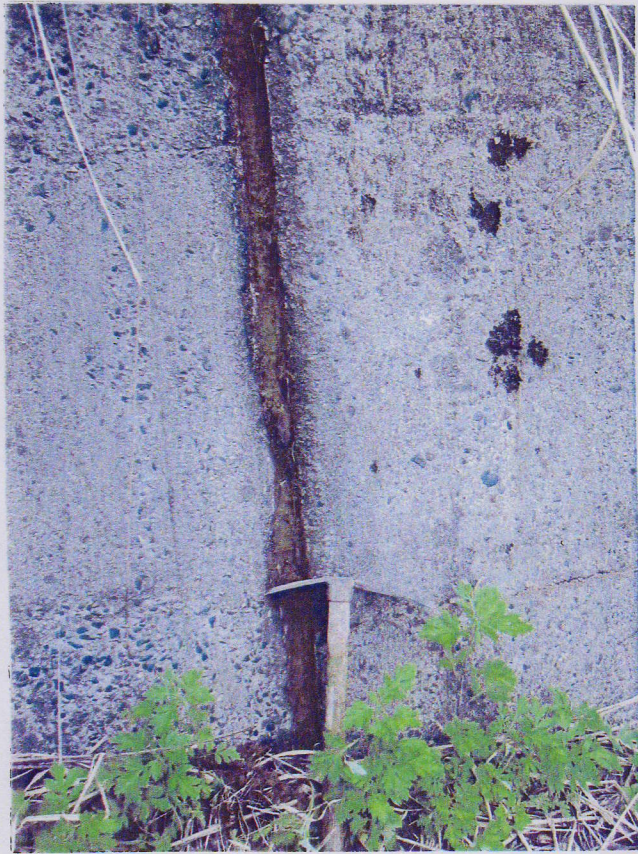
図-4-17 ⑥の地すべりのAの領域内の道路擁壁に見られる亀裂
